盐化事业部内衬设备和管道检测 树脂塔视镜更换工作量

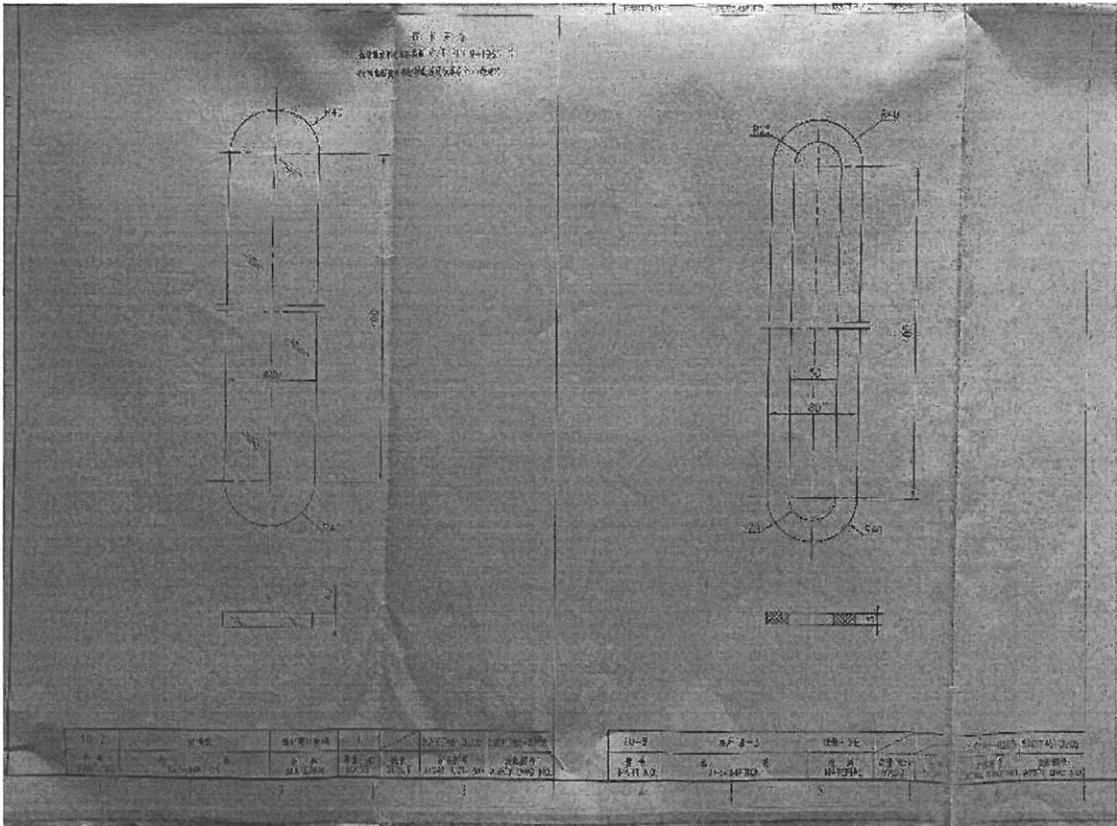
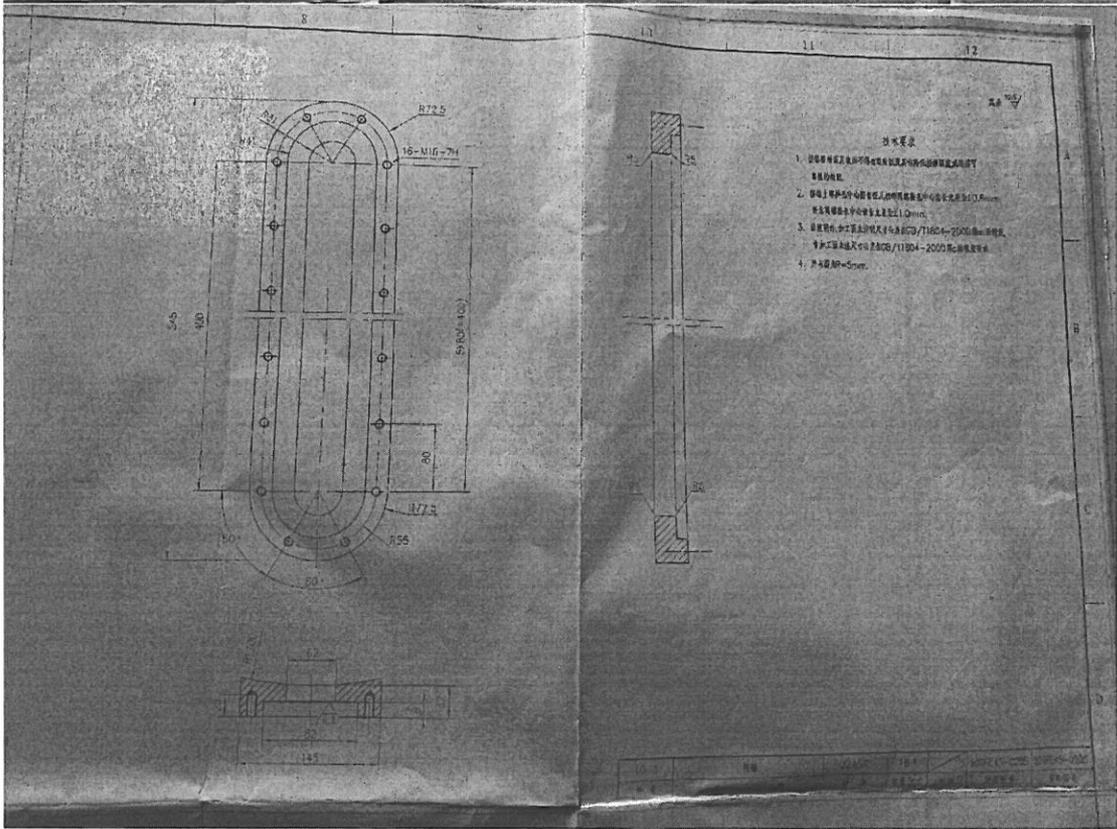
2、树脂塔 3 只视镜（见附图）更换，视镜包括接缘压板、玻璃板、垫片均由中标方提供，旧视镜切割、焊接均由中标方完成，更换后内部焊接处周边做好衬胶防腐并检测合格。
